RELATÓRIO CONCLUSIVO DE ACOMPANHAMENTO DE EXECUÇÃO CONTRATUAL

Nº 2021/02245

Acompanhamento da execução dos contratos nº 208/SMSUB/COGEL/2020, no valor inicial anual de R\$ 18.596.280,00, e nº 34/SMSUB/COGEL/2021, no valor inicial anual de R\$ 29.994.000,00, cujo objeto é a prestação de serviços de conservação de pavimentos viários urbanos – “tapa-buracos”, por tonelada aplicada, com aplicação de concreto asfáltico e emulsão da pintura de ligação, com fresadora, caminhão caçamba térmica e controle digital através do SGZ, firmado com a empresa Trajeto Construções e Serviços Ltda. Processos de contratação nº 6012.2020/0030629-1 e nº 6012.2021/0006110-0. Determinação proveniente da Sessão Ordinária 3.142ª (documento nº 008222/2021 e 011147/2021).

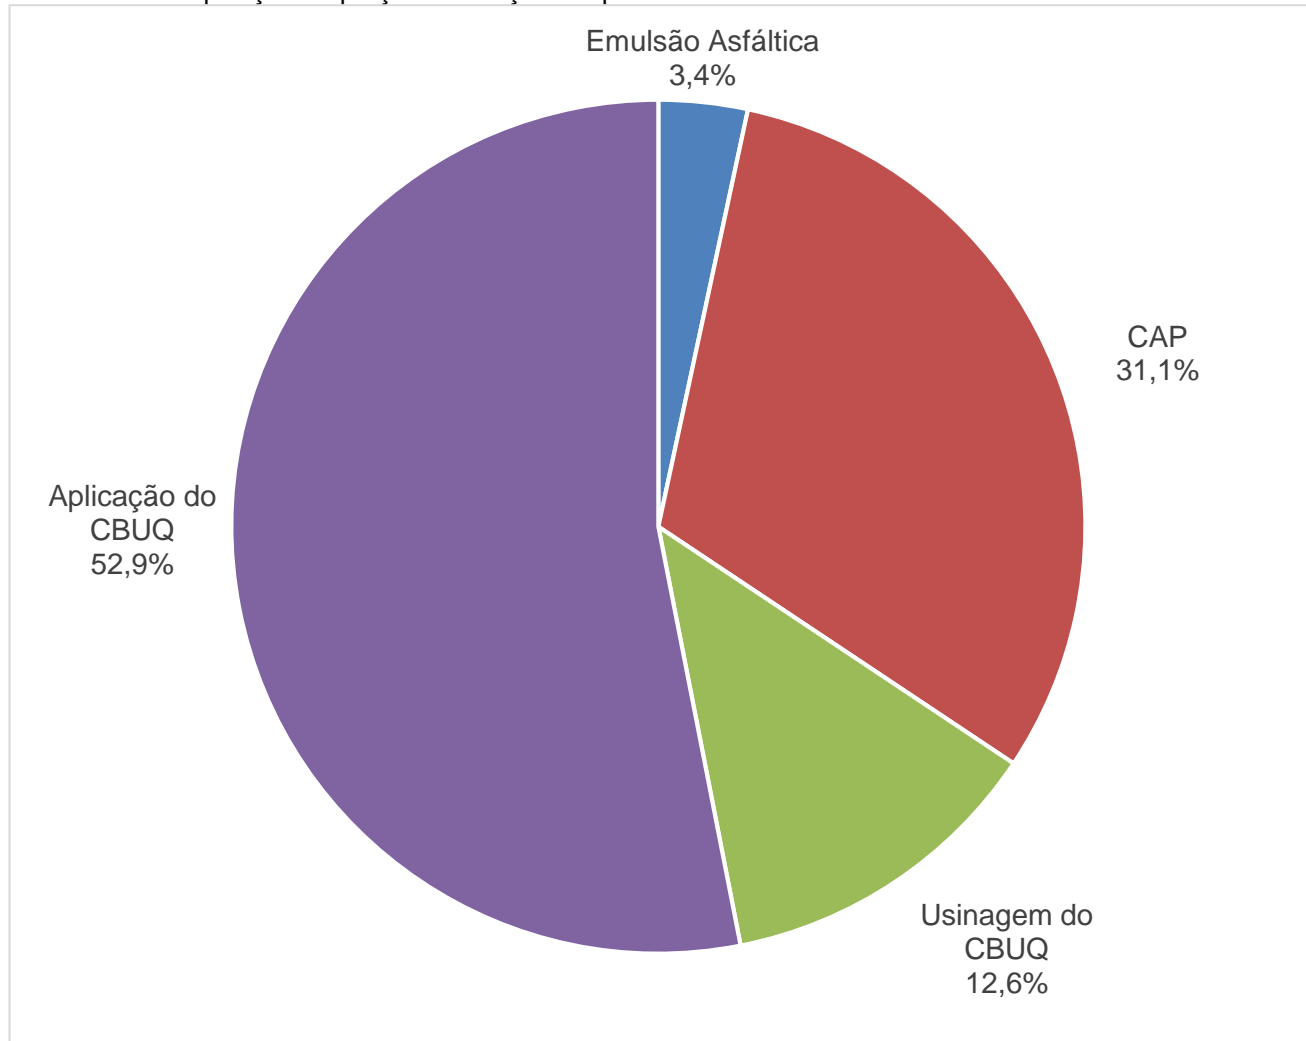
Gráfico 2 – Composição do preço do serviço de tapa-buracos

Fonte: Quadro 8.

Além dos gastos detalhados no Quadro 8, a PMSP também é responsável pelos custos de gerenciamento, coordenação e fiscalização dos contratos de compras dos insumos, usinagem e aplicação do CBUQ, realizados por servidores da SMSUB.

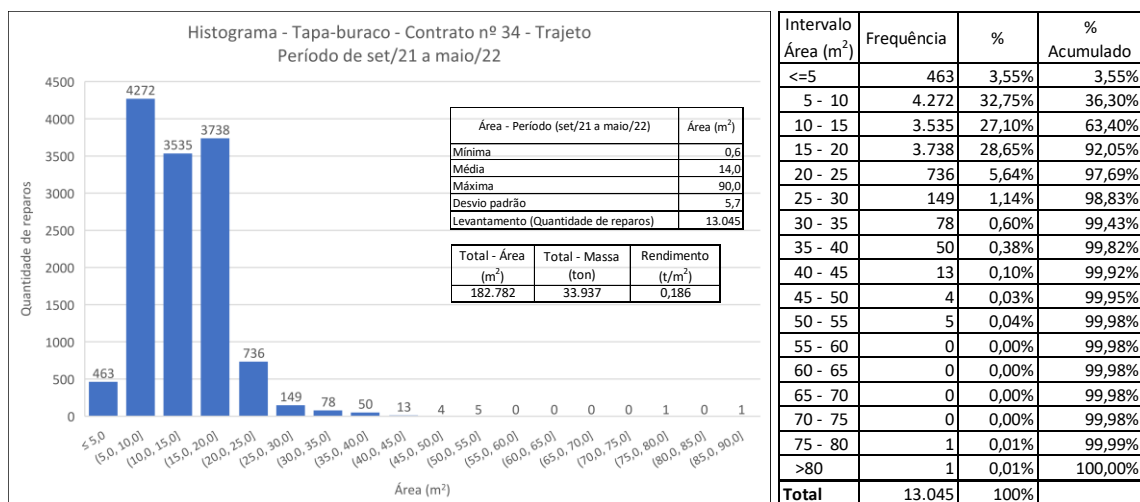
Gráfico 4 - Contrato nº 34/SMSUB/COGEL/2021 - Histograma e os principais resultados estatísticos dos serviços de tapa-buracos do período de set/21 a maio/22

Com base nos dados dos relatórios do sistema de monitoramento *Solution* do período de setembro de 2021 a abril de 2022, foram levantados os valores de área e de quantidade de massa asfáltica dos serviços prestados. O gráfico 4 apresenta o histograma e os principais resultados estatísticos do período analisado.

Considerando o rendimento médio de 0,186 t/m² e a capacidade de transporte de CBUQ do caminhão TBR desta contratação, que pode atingir o limite de até 12t, conclui-se que a realização de reparos com área de até 65 m² pode ser alcançada com a quantidade de massa asfáltica de um caminhão TBR.
